REABILITAÇÃO DE EDIFÍCIOS ANTIGOS

CASO DE ESTUDO

Relatório de Estágio

O edifício em estudo localiza-se na Rua Atriz Virgínia, n.ºs 36, 38 e 40, na união de freguesias de Santa Maria, Salvador e Santiago, na cidade de Torres Novas, distrito de Santarém, encontrando-se desabitado há algum tempo e manifestando um nível de degradação acentuado.

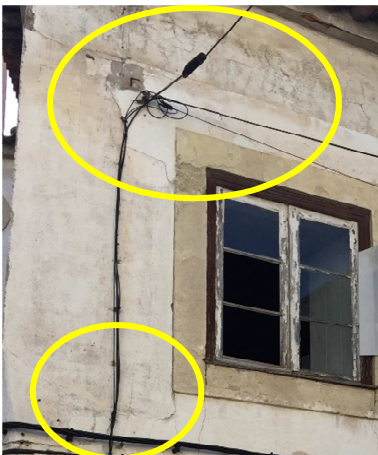
Figura 41. Pormenor de manchas amareladas e da fissuração no revestimento.

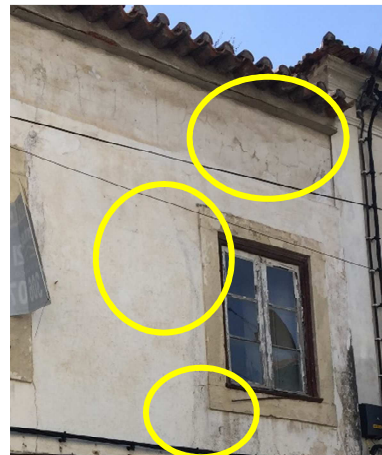
Figura 42. Pormenor de manchas amareladas e da fissuração junto às cantarias do vão no revestimento.

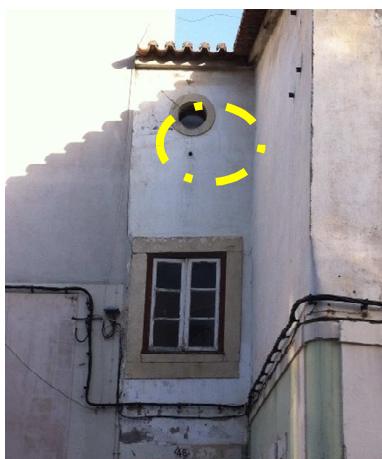
Figura 43. Fendilhação no reboco.

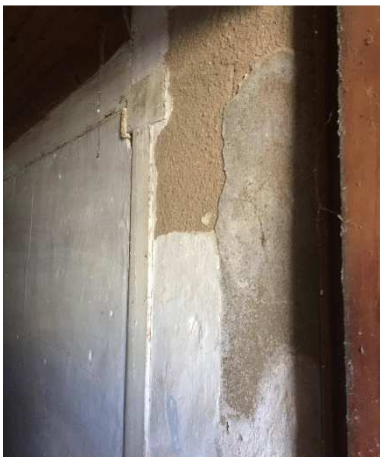
Figura 51. Deterioração do revestimento na parede do rés do chão, junto do hall de entrada.

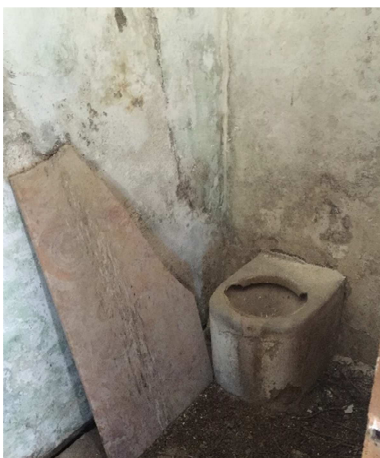
Figura 53. Manchas de sujidade, deterioração do revestimento e da pintura, na parede orientada a Sul, no rés do chão.

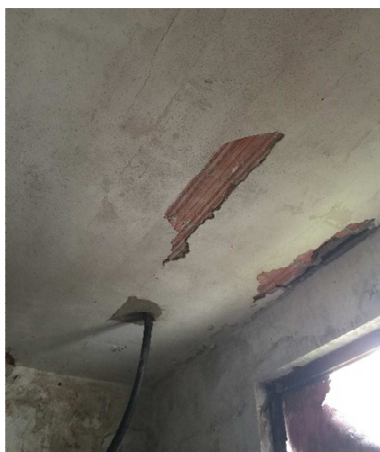
Figura 55. Destacamento do revestimento no teto do compartimento, na parede orientada a Sul, no rés do chão.

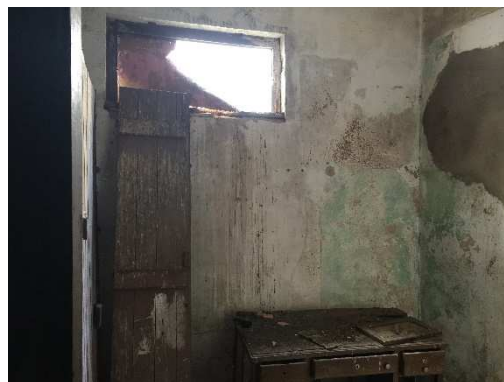
Figura 56. Escorridos, deterioração, destacamento, preenchimento com material cimentício, colonização biológica no revestimento, na parede orientada a Sul, no rés do chão.

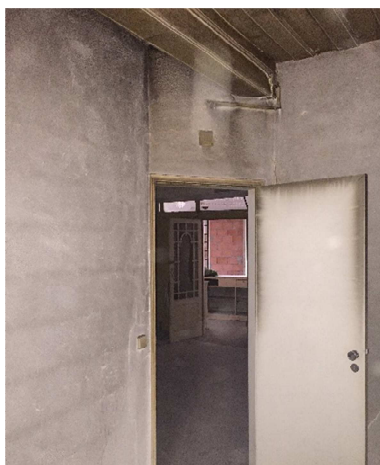
Figura 57. Manchas negras na pintura, resultante da deflagração de um incêndio nesta divisão, do rés do chão.

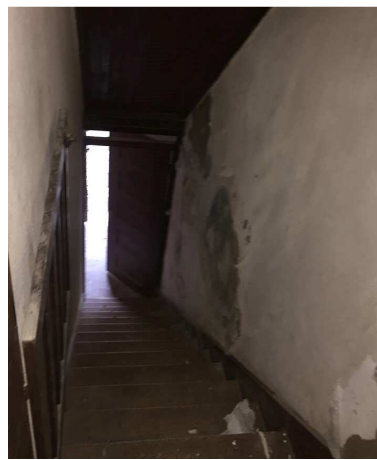
Figura 60. Deterioração do revestimento e empolamento da pintura no vão de escadas.

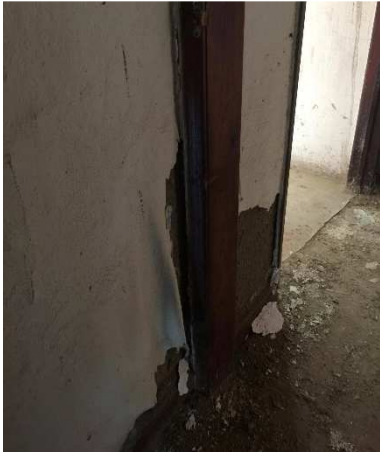
Figura 61. Empolamento da pintura em parede meeira, no piso 1.

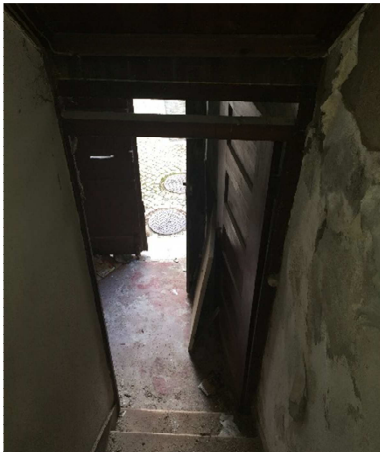
Figura 63. Manchas amareladas e escorridos no recobrimento, deterioração e empolamento da pintura na parede meeira, no piso 1, no vão de escadas.

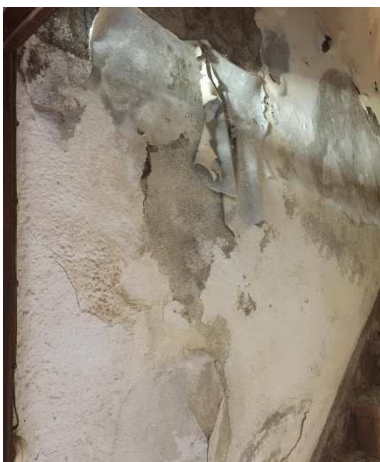
Figura 65. Pormenor de manchas amareladas e deterioração do recobrimento e empolamento da pintura na parede meeira, do piso 1, no de escadas.

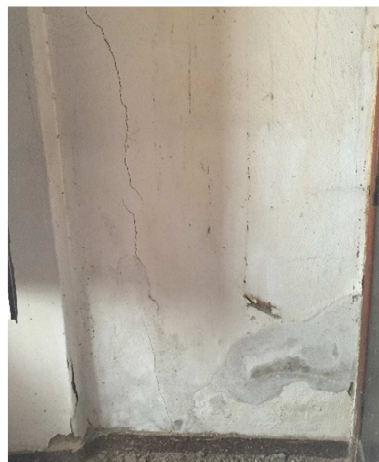
Figura 66. Fissuração e escorridos no recobrimento, deterioração e empolamento da pintura na parede meeira, do piso 1, no vão de escadas.

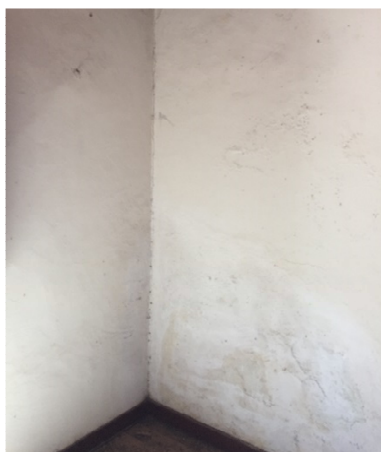
Figura 67. Eflorescências e descoloração da pintura na parede meeira, no piso 1.

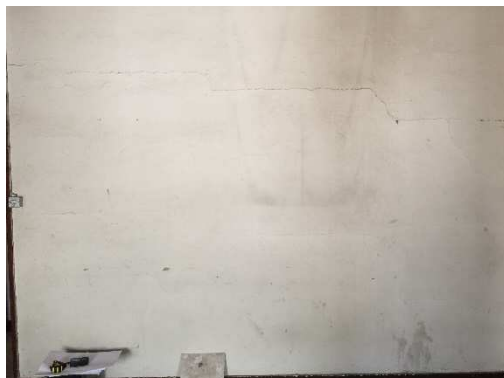
Figura 68. Fissuração no recobrimento na parede de tabique, no piso 1.

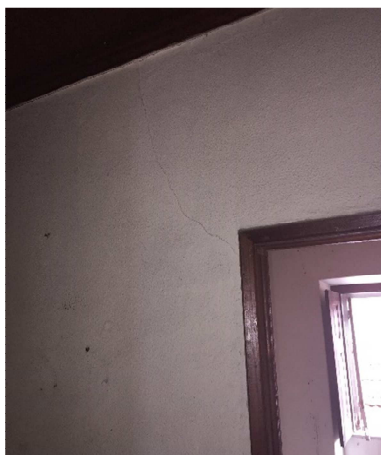
Figura 69. Fissura no recobrimento na parede de tabique, no piso 1.

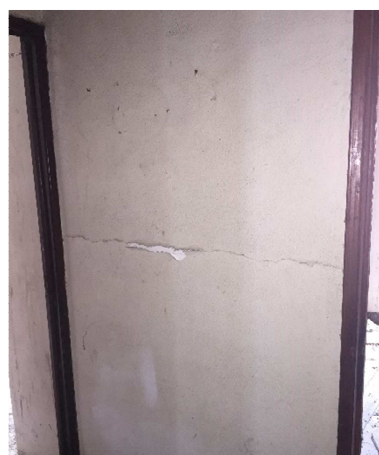
Figura 70. Fissuração no recobrimento na parede de tabique, no piso 1.

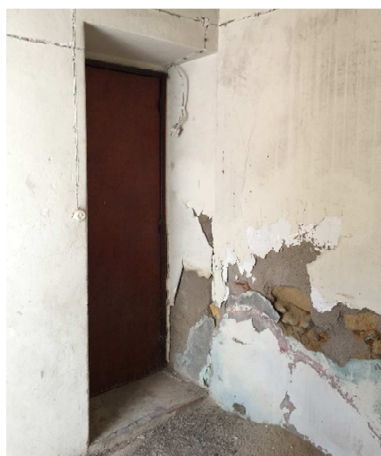
Figura 71. Deterioração e destacamento do recobrimento na parede meeira de alvenaria de pedra, numa divisão onde existe cobertura plana. Anomalia situada no piso 1.

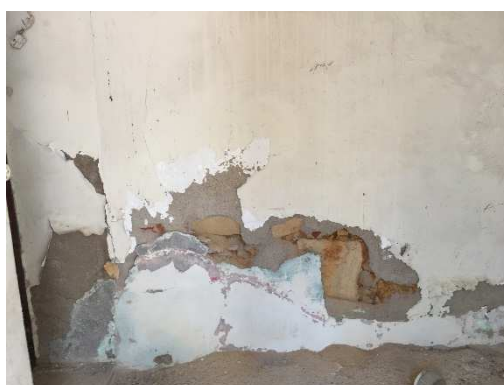
Figura 72. Pormenor de deterioração e destacamento do recobrimento em parede meeira de alvenaria de pedra, numa divisão onde existe cobertura plana. Anomalia situada no piso 1.

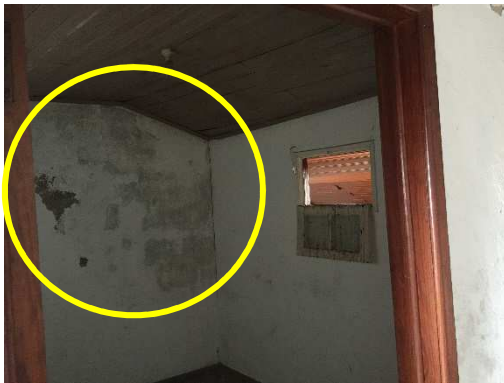
Figura 75. Manchas amareladas, descamação da tinta, destacamento e deterioração do recobrimento na parede meeira. Fendilhação na ligação entre parede de alvenaria de pedra e parede de tabique no sótão.

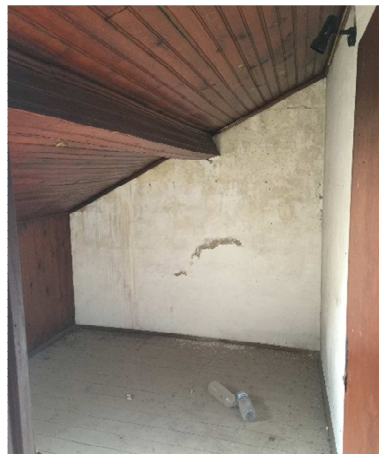
Figura 78. Manchas amareladas e escorridos no recobrimento nas parede meeira, no sótão.

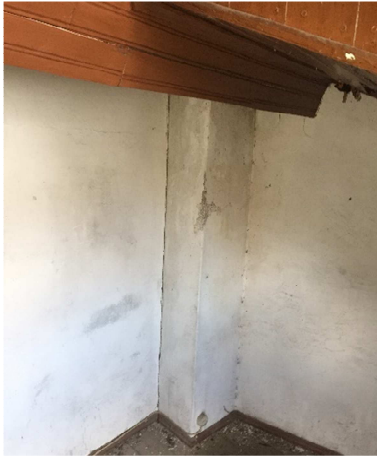
Figura 79. Deterioração do revestimento na parede meeira. Fendilhação entre ligação de parede de alvenaria de pedra e parede de tabique, no sótão.

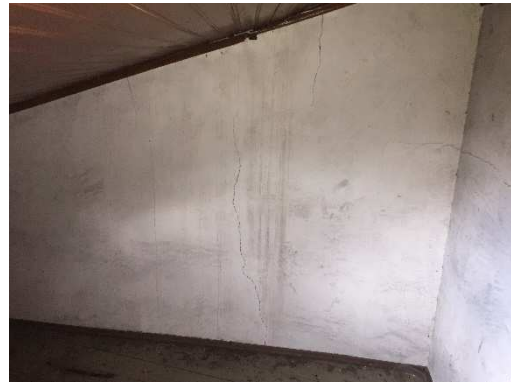
Figura 80. Escorridos, deterioração do revestimento na parede meeira. Fendilhação entre ligação de parede de alvenaria de pedra e parede de tabique, no sótão.

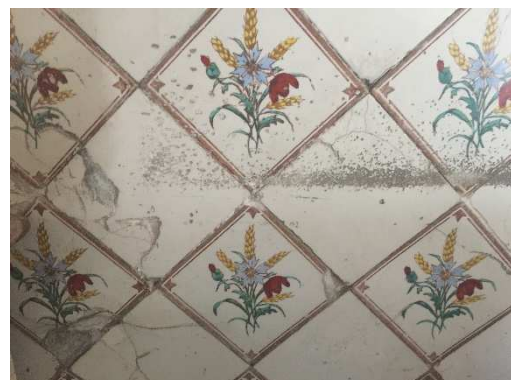
Figura 84. Descamação e fendas no vitrado, desgaste da superfície, degradação visual do revestimento, fissuração, revestimento na parede meeira, do rés do chão.

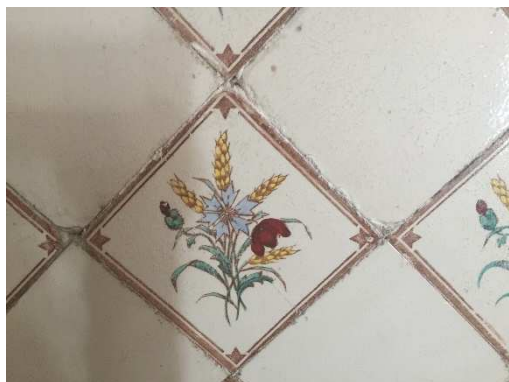
Figura 85. Degradação visual do revestimento, esmagamento de bordos e deterioração de juntas, do rés do chão.

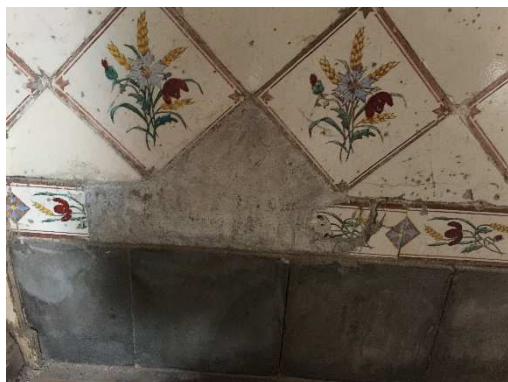
Figura 86. Degradação visual do revestimento, esmagamento de bordos, deterioração de juntas, descamação e fendas no vidrado preenchimento de elementos em falta com argamassa cimentícia, do rés do chão.

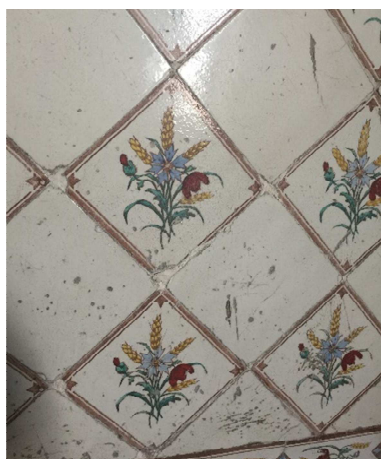
Figura 87. Degradação visual do revestimento, esmagamento de bordos, deterioração de juntas, do rés do chão.

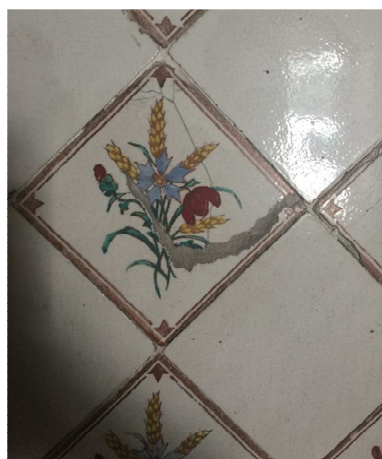
Figura 88. Degradação visual do revestimento, esmagamento de bordos, deterioração de juntas, descamação e fendas no vidrado, do rés do chão.

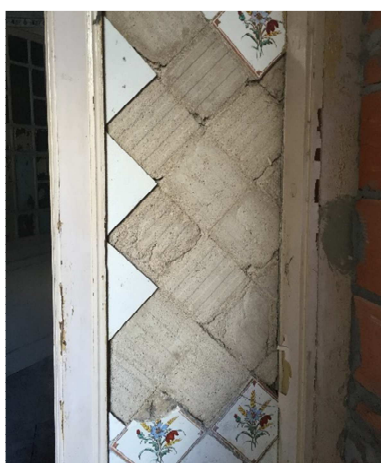
Figura 89. Degradação visual, destacamento do revestimento, do rés do chão.

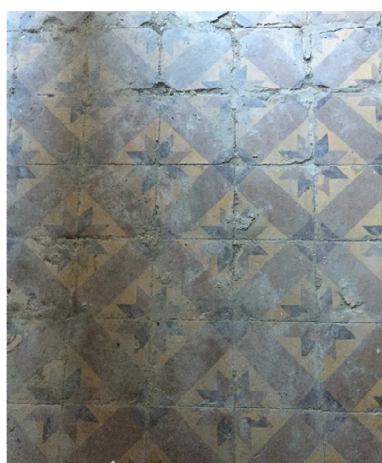
Figura 90. Degradação visual do revestimento, esmagamento de bordos, deterioração de juntas, desgaste da superfície, falta de planeza, do rés do chão.

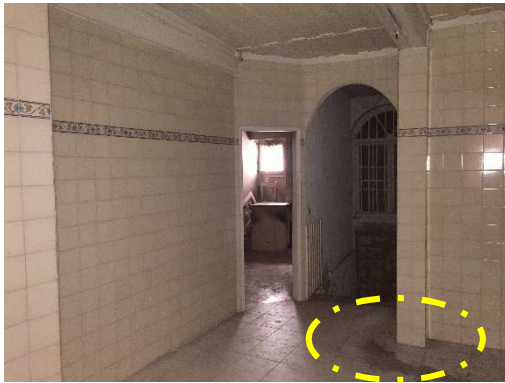
Figura 91. Degradção visual do revestimento cerâmico, do rés do chão.

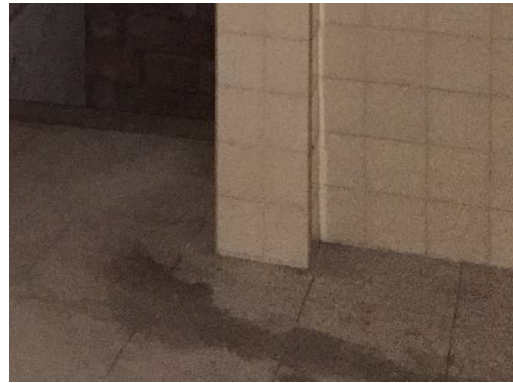
Figura 92. Pormenor de degradção visual do revestimento cerâmico, do rés do chão.

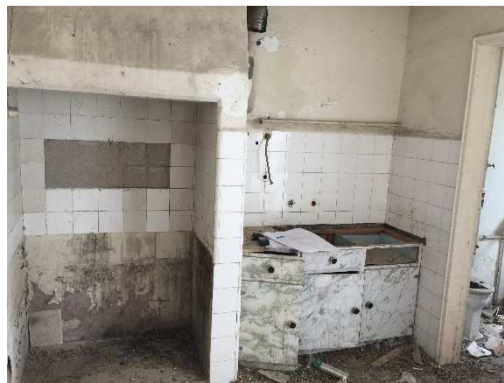
Figura 93. Degradção visual, destacamento do revestimento, do piso 1.

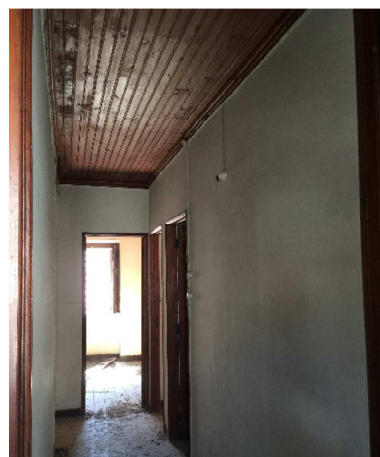
Figura 98. Presença de manchas de humidade no forro do teto, do piso 1.

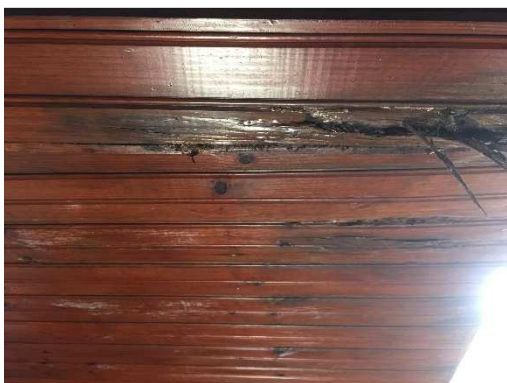
Figura 103. Presença de umidade e degradação da madeira do forro do teto, do sótão.

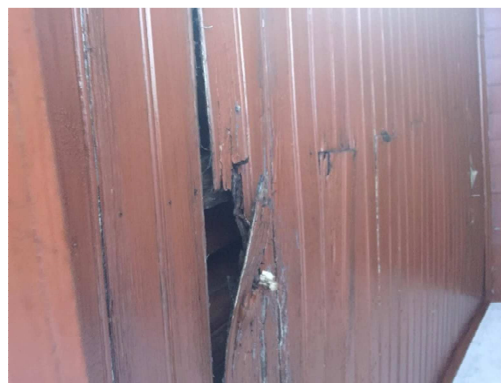
Figura 104. Presença de umidade e degradação da madeira do forro do teto, do sótão.

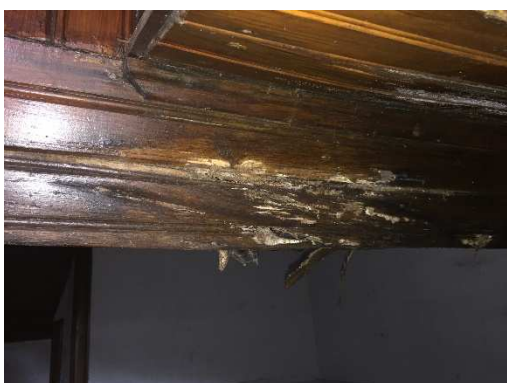
Figura 105. Presença de umidade e degradação da madeira do forro do teto, do sótão.

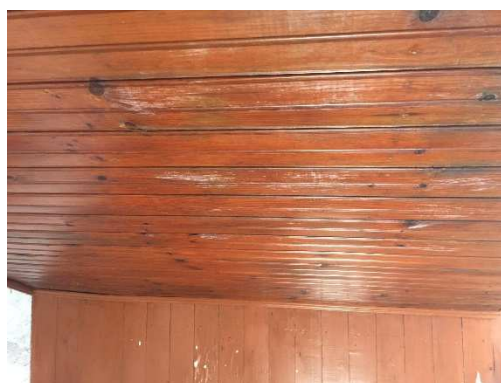
Figura 106. Presença de manchas de umidade, no forro do teto, do sótão.

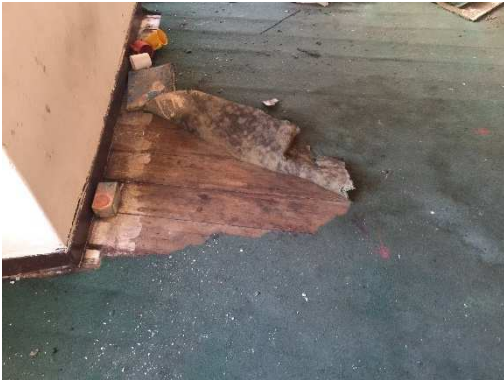
Figura 109. Presença de humidade no soalho do pavimento, do piso 1.

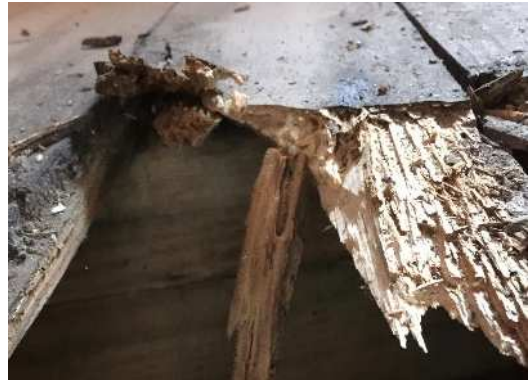
Figura 110. Ataque por agentes biológicos, no soalho do pavimento, do piso 1.

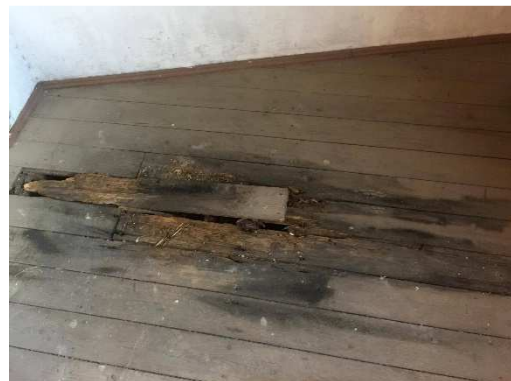
Figura 112. Presença de humidade, ataque por agentes biológicos, no soalho do pavimento, do piso 1.

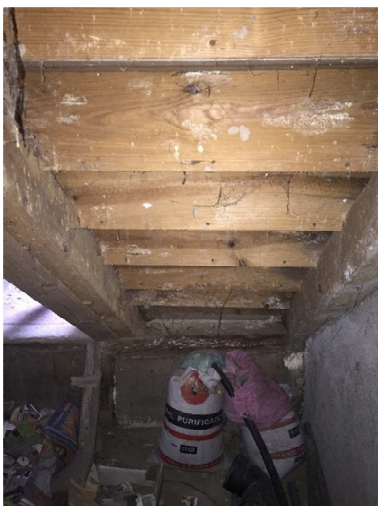
Figura 115. Presença de manchas de humidade no tardo do vão de escadas do rés do chão para o piso 1.

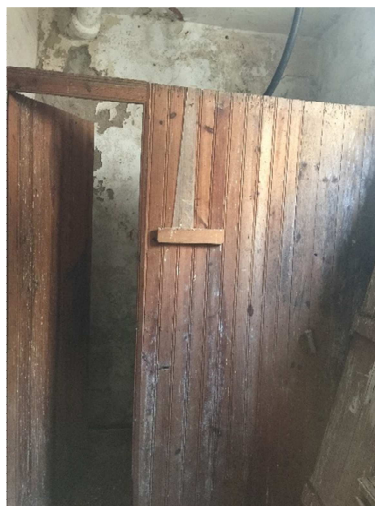
Figura 116. Presença de dejetos de pombos, alteração da cor do revestimento, ataque de agentes biológicos e humidade no revestimento, do rés do chão.

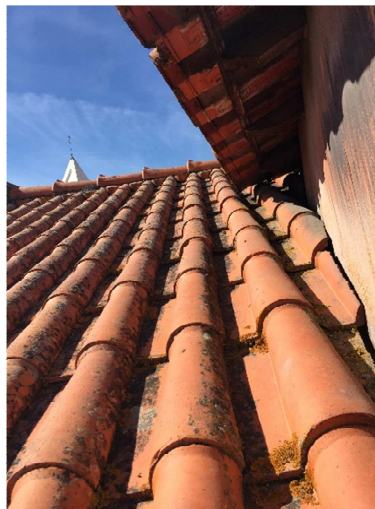
Figura 119. Degradação dos elementos cerâmicos.

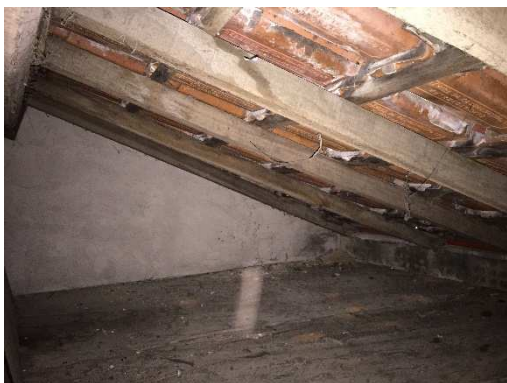
Figura 120. Aparecimento de manchas esbranquiçadas.

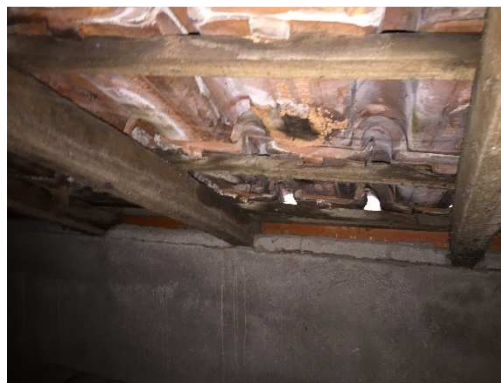
Figura 121. Aparecimento de manchas esbranquiçadas e manchas de humidade.

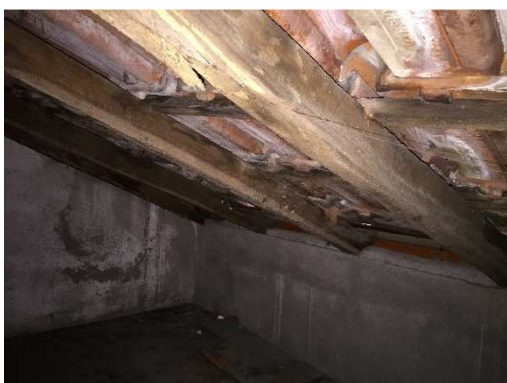
Figura 122. Diferenças geométricas, empenos e diferenças de tonalidade da estrutura de cobertura.

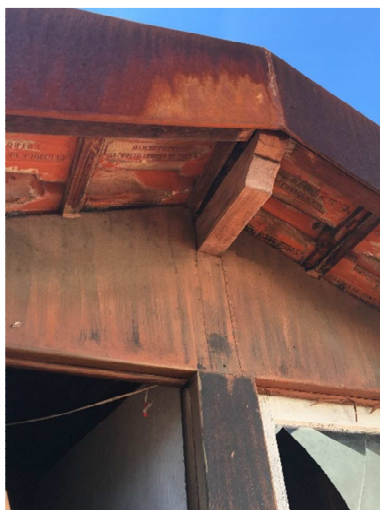
Figura 125. Corrosão do beirado metálico da mansarda e escorrências.

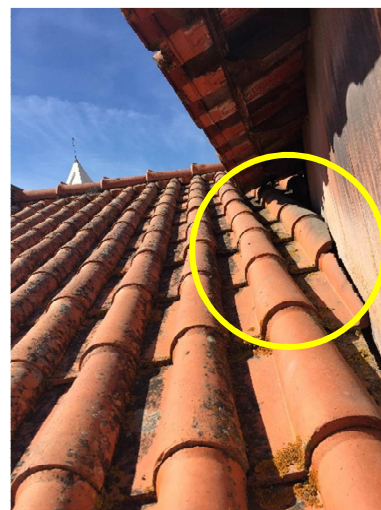
Figura 126. Sobreposição de elementos falta de fixação.

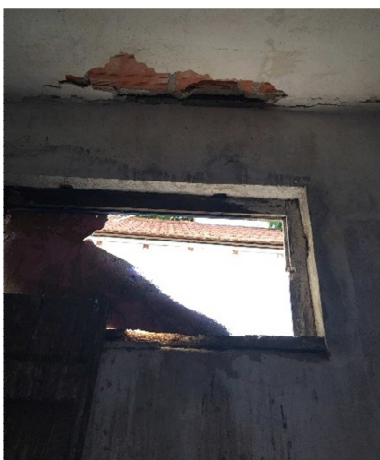
Figura 136. Deterioração das caixilharias.

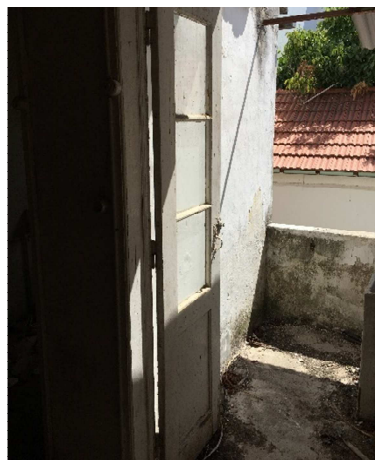
Figura 137. Empenamento do caixilho.

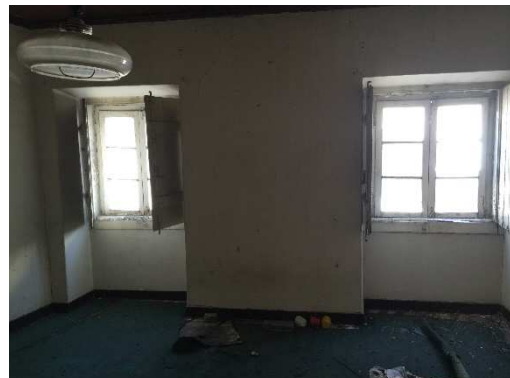
Figura 143. Caixilhos, vistos pelo interior, deterioração do acabamento de madeira.

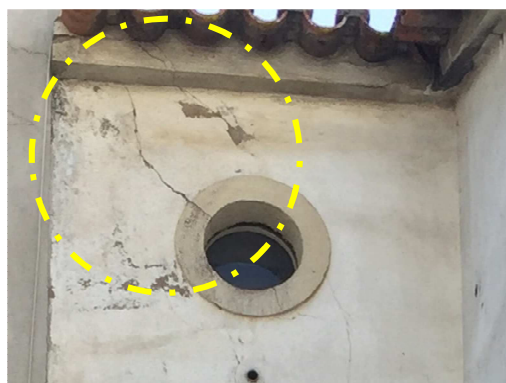
Figura 156. Fissura com desenvolvimento diagonal junto ao beirado, afetando o recobrimento e a cantaria do vão.

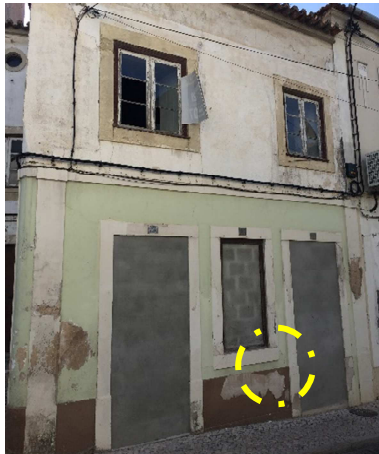
Figura 157. Fendilhação na zona entre aberturas de vãos, do rés do chão.

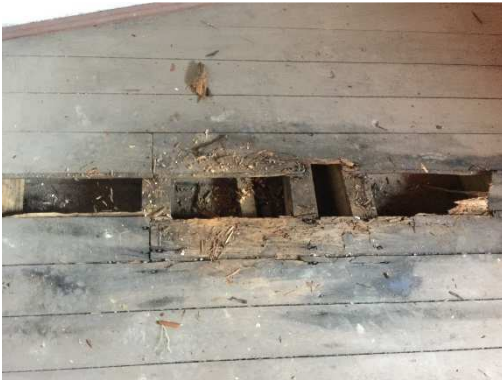
Figura 162. Presença de humidade por infiltração no soalho e vigas do pavimento no sótão.

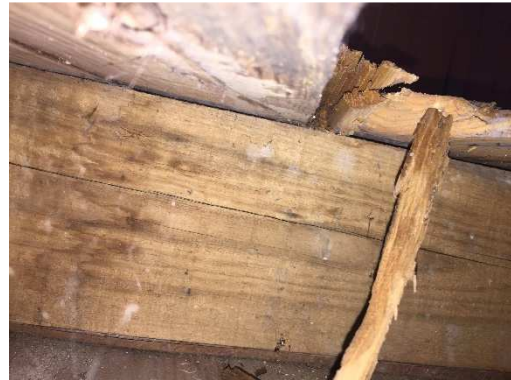
Figura 163. Presença de humidade por infiltração nas vigas do pavimento no sótão.

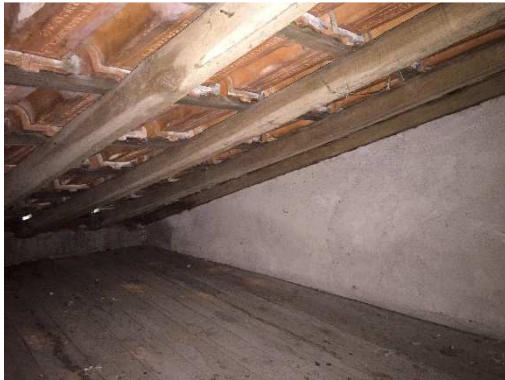
Figura 165. Deformação de caibros, mudança de tonalidade e presença de humidade na cobertura.

Devido à acentuada degradação da estrutura de madeira da cobertura existente e à proposta de alteração do projeto de arquitetura, foi elaborado o projeto de estabilidade para a cobertura em estrutura metálica.

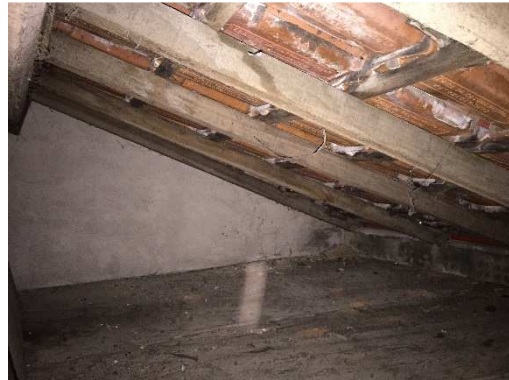
Figura 166. Deformação de caibros, mudança de tonalidade e presença de humidade na cobertura.

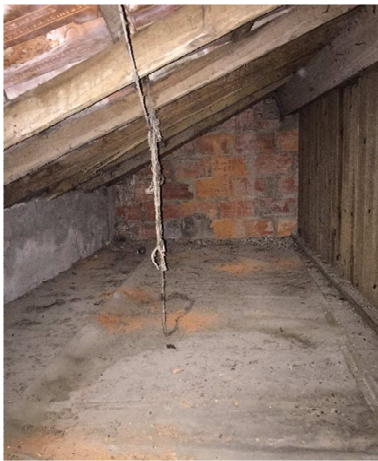
Figura 167. Deformação, mudança de tonalidade e presença de humidade na cobertura.

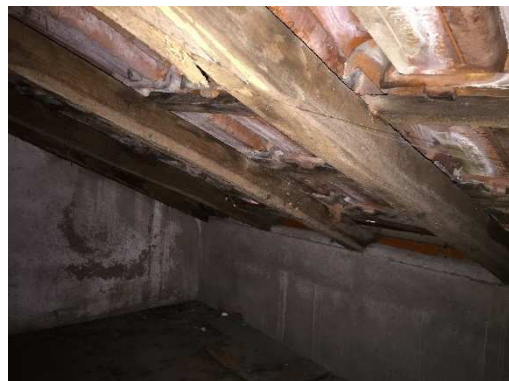
Figura 168. Deformação, mudança de tonalidade e presença de humidade na cobertura.

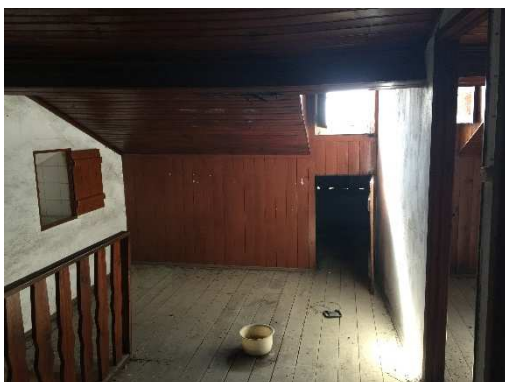
Figura 169. Deformação acentuada da terça, da cobertura.

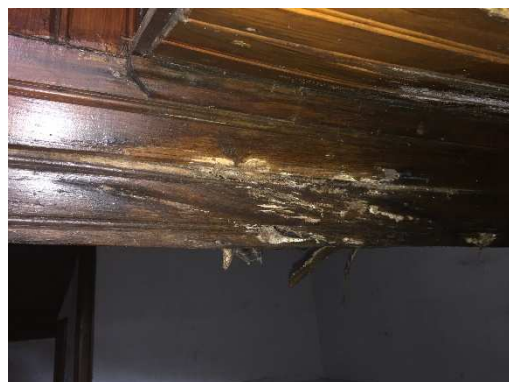
Figura 170. Deformação da terça e degradação do forro, no nível do sótão.
